جامعة القاهرة

دراسة علاج وترميم وصيانة المآذن الأثرية بمدينة القاهرة تطبيقاً على إحدى المآذن الأثرية المختارة

بحث مقدم لنيل درجة الدكتوراه فى ترميم وصيانة الآثار

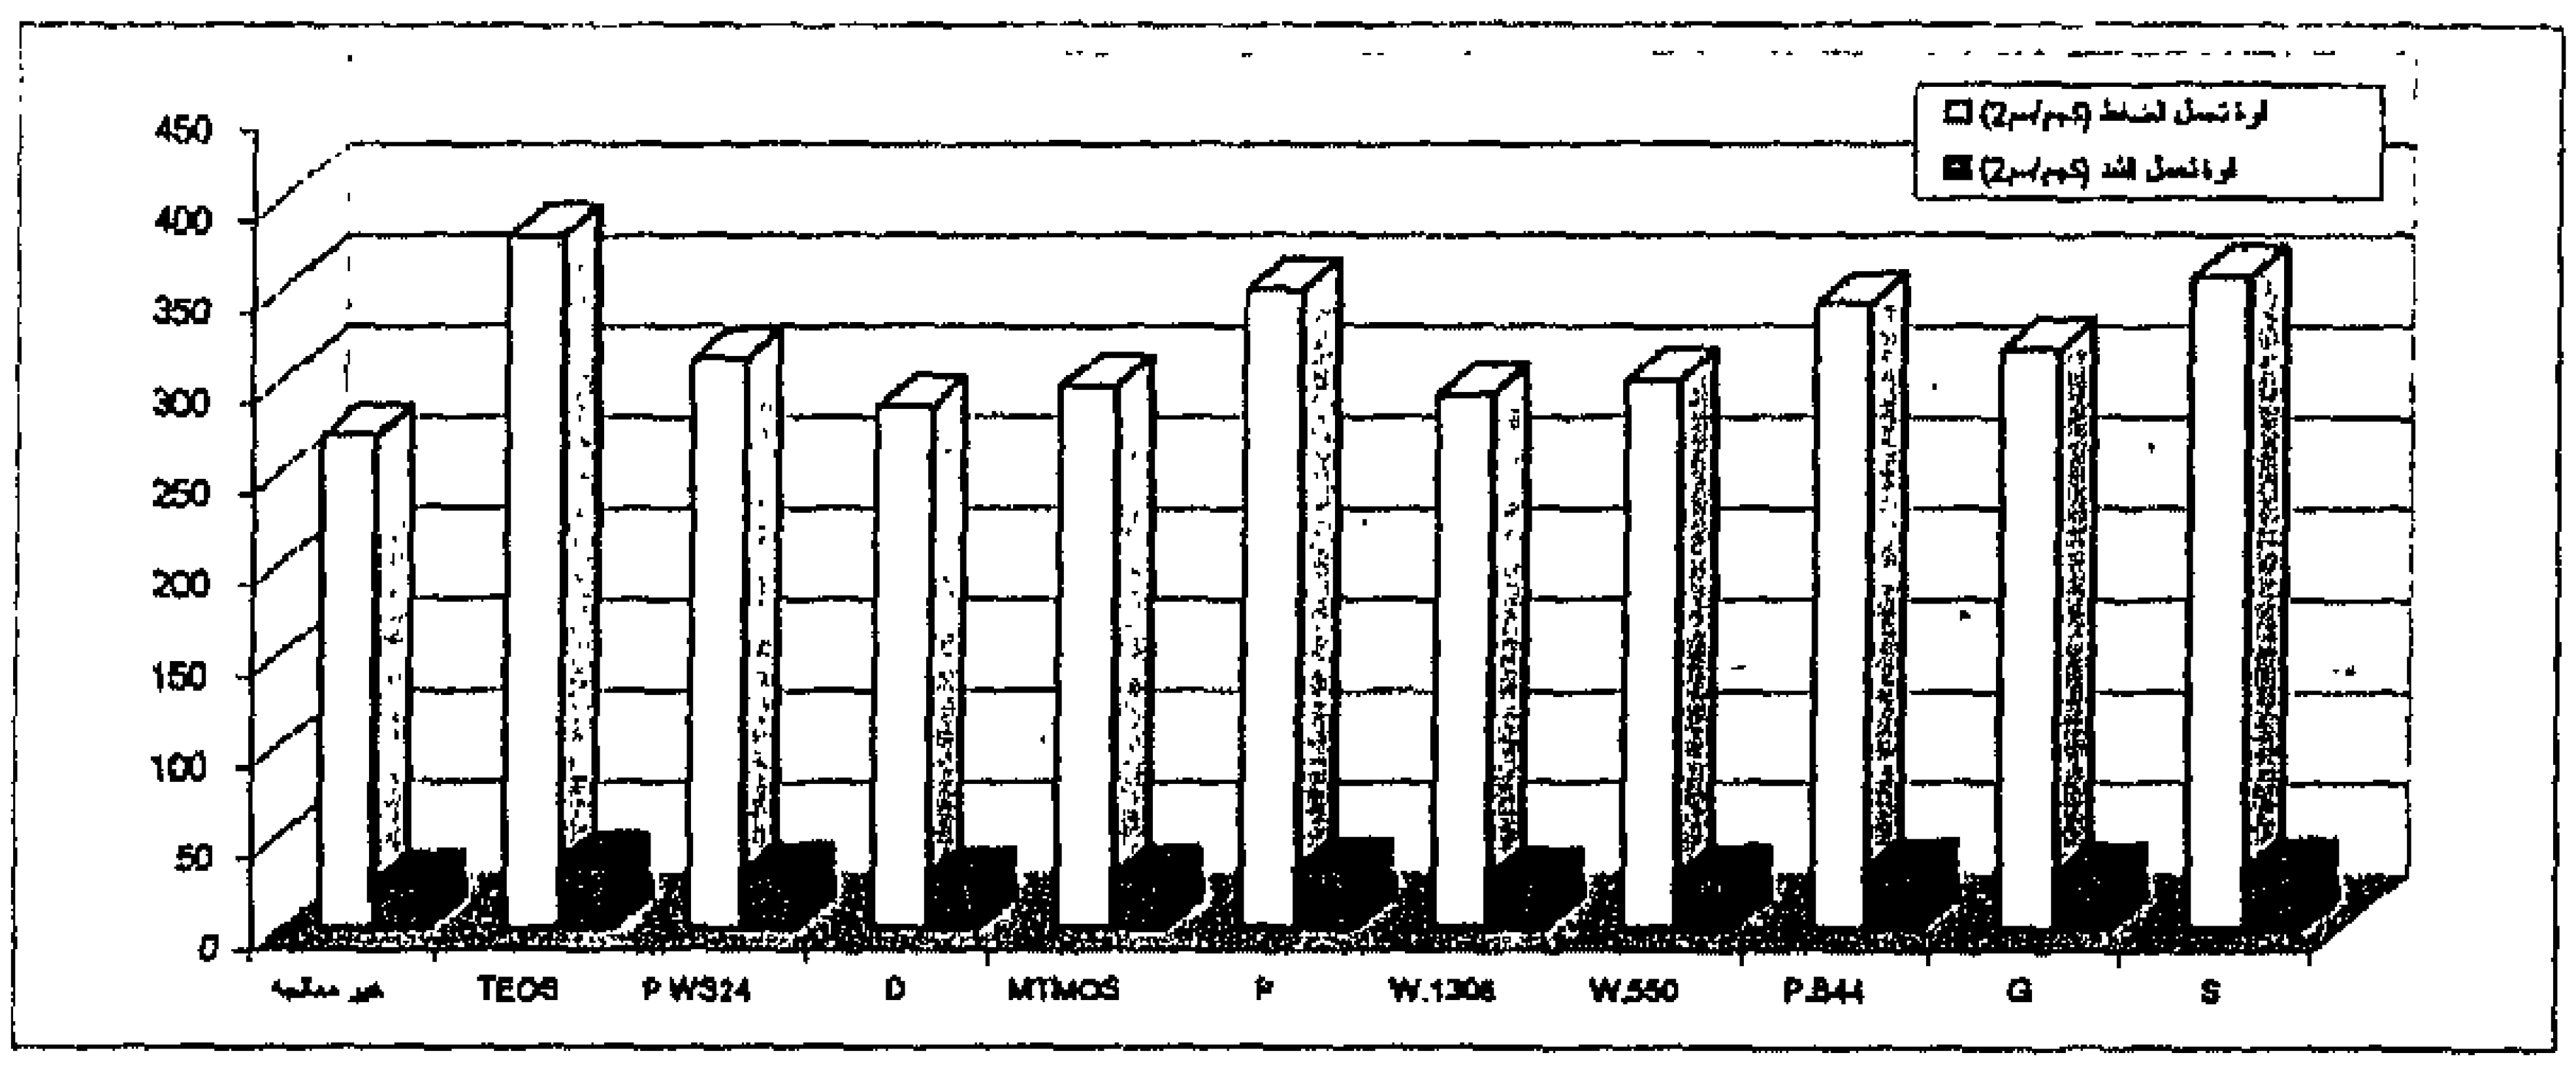
شكل رقم (٦٤) يوضح الخواص الميكانيكية لعينات الحجر الجيرى قبل وبعد التقوية

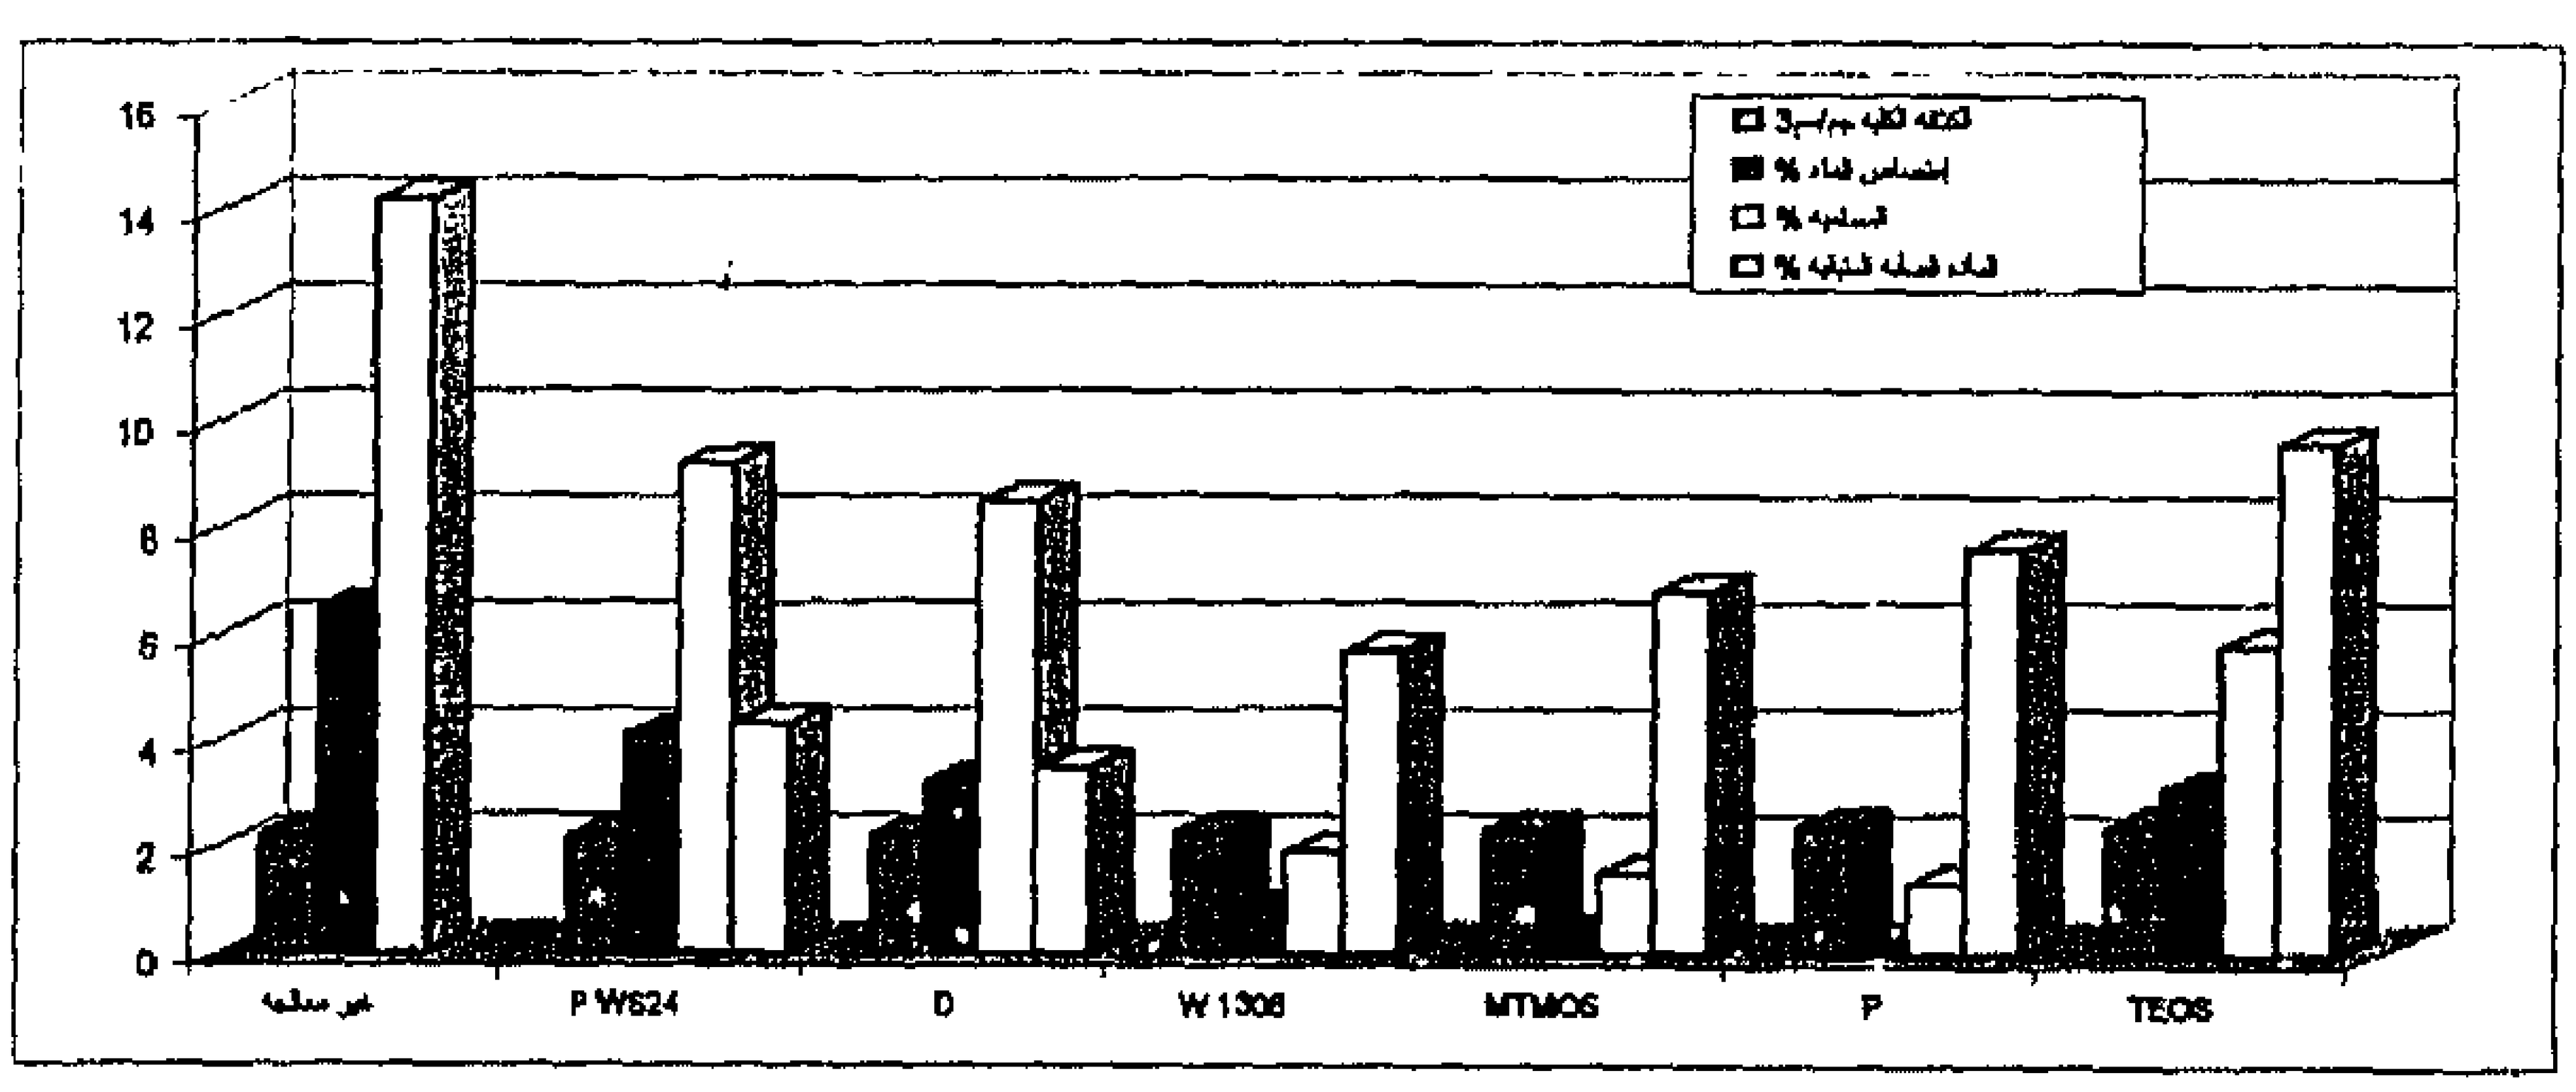
شكل رقم (٦٥) يوضح الخواص الفيزيائية لعينات المونة رقم (٨) قبل وبعد التقوية

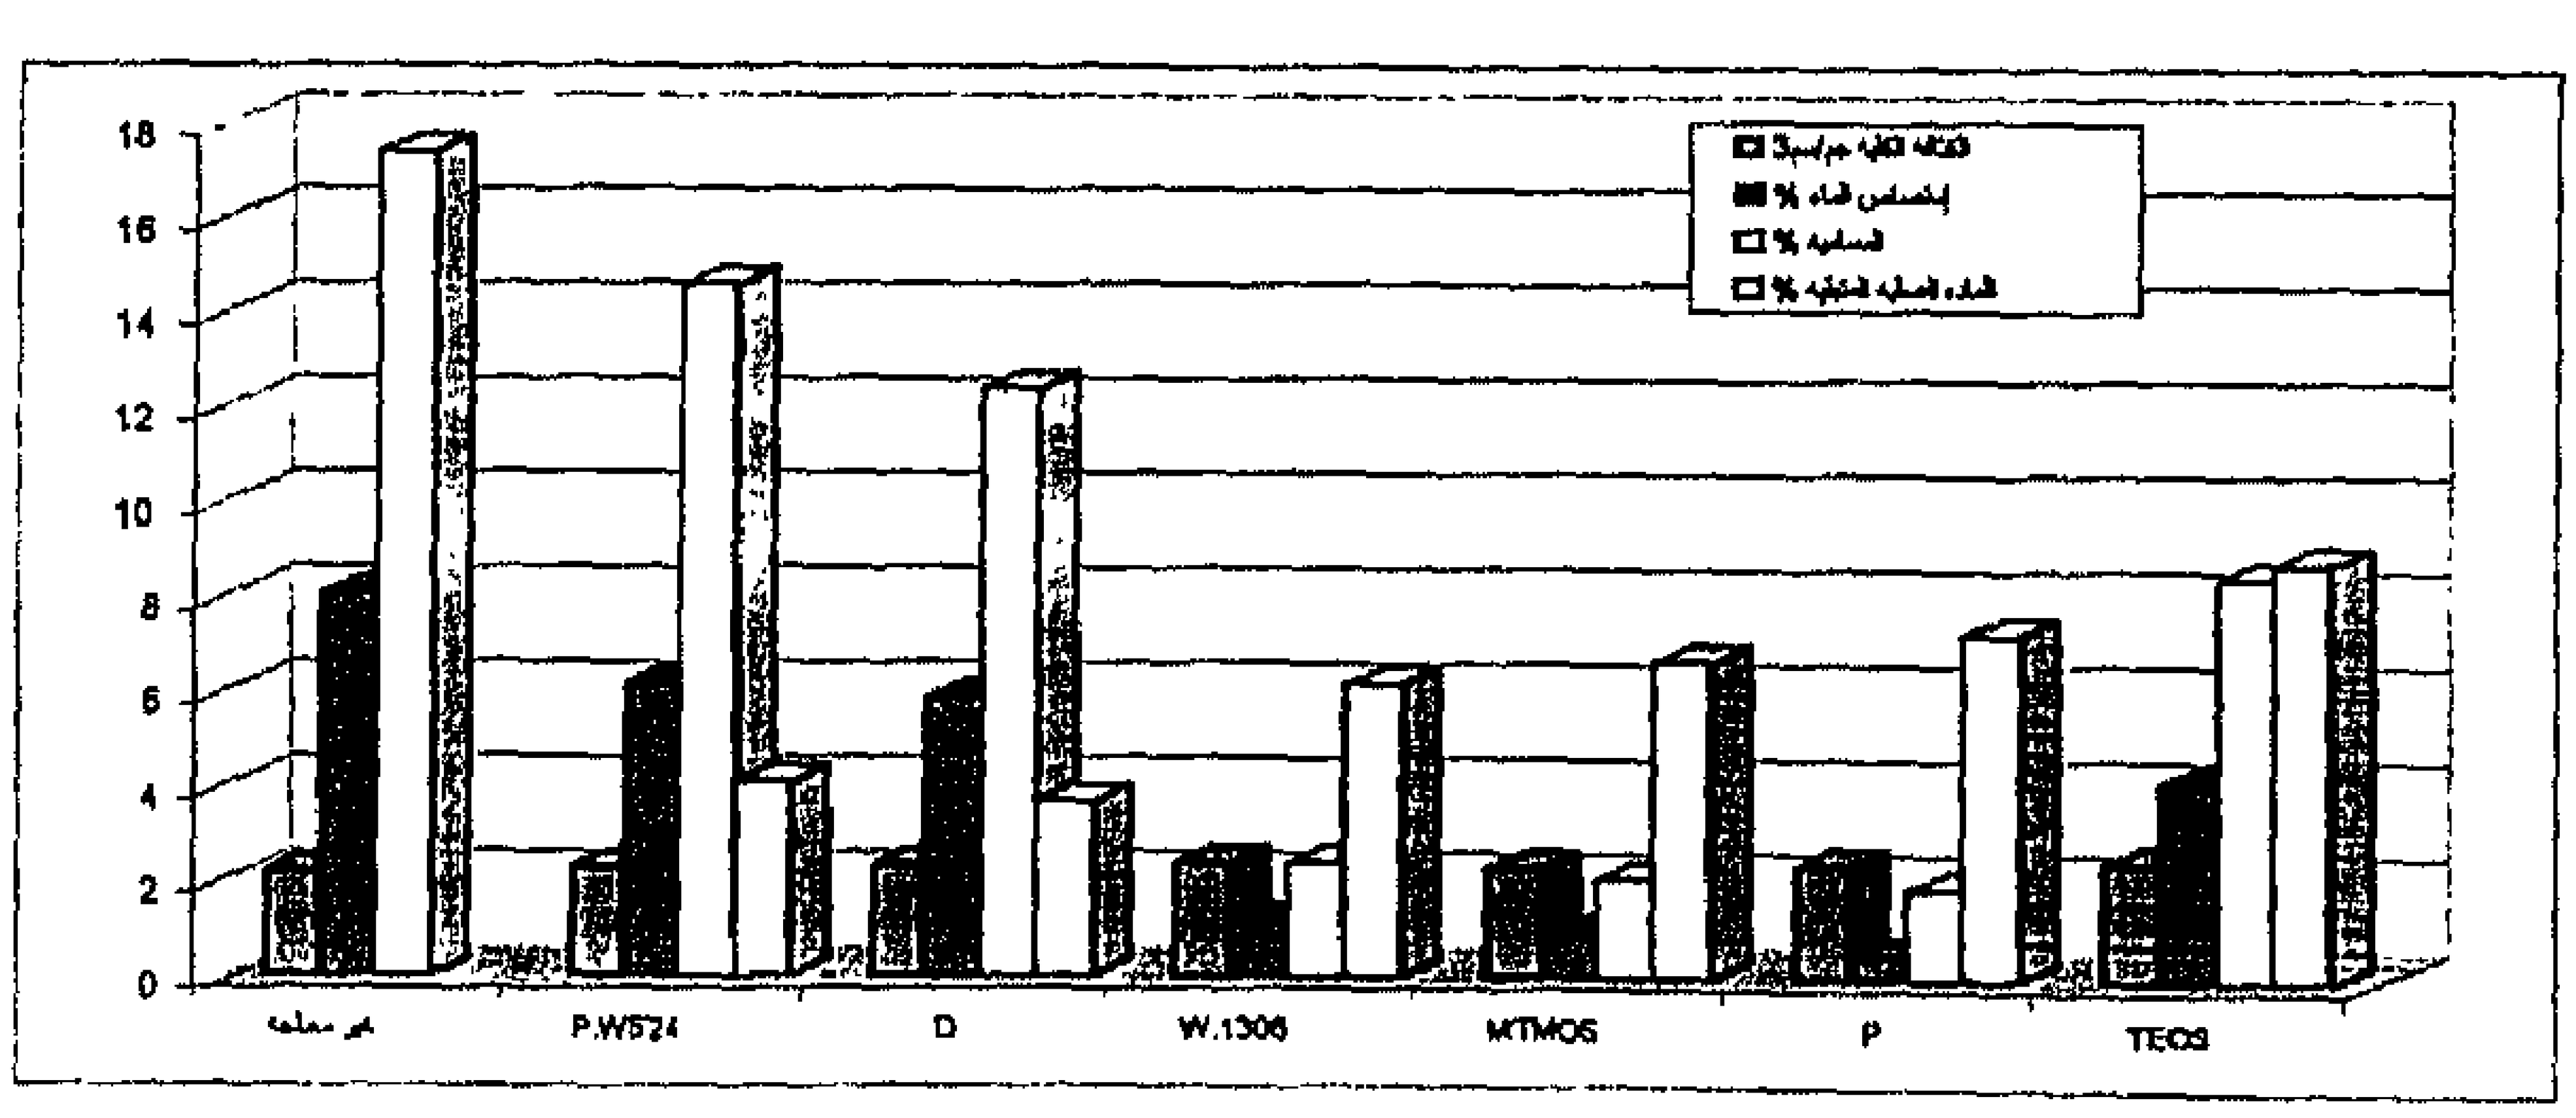
شكل رقم (٦٦) يوضح الخواص الفيزيائية لعينات المونة رقم (٧) قبل وبعد التقوية

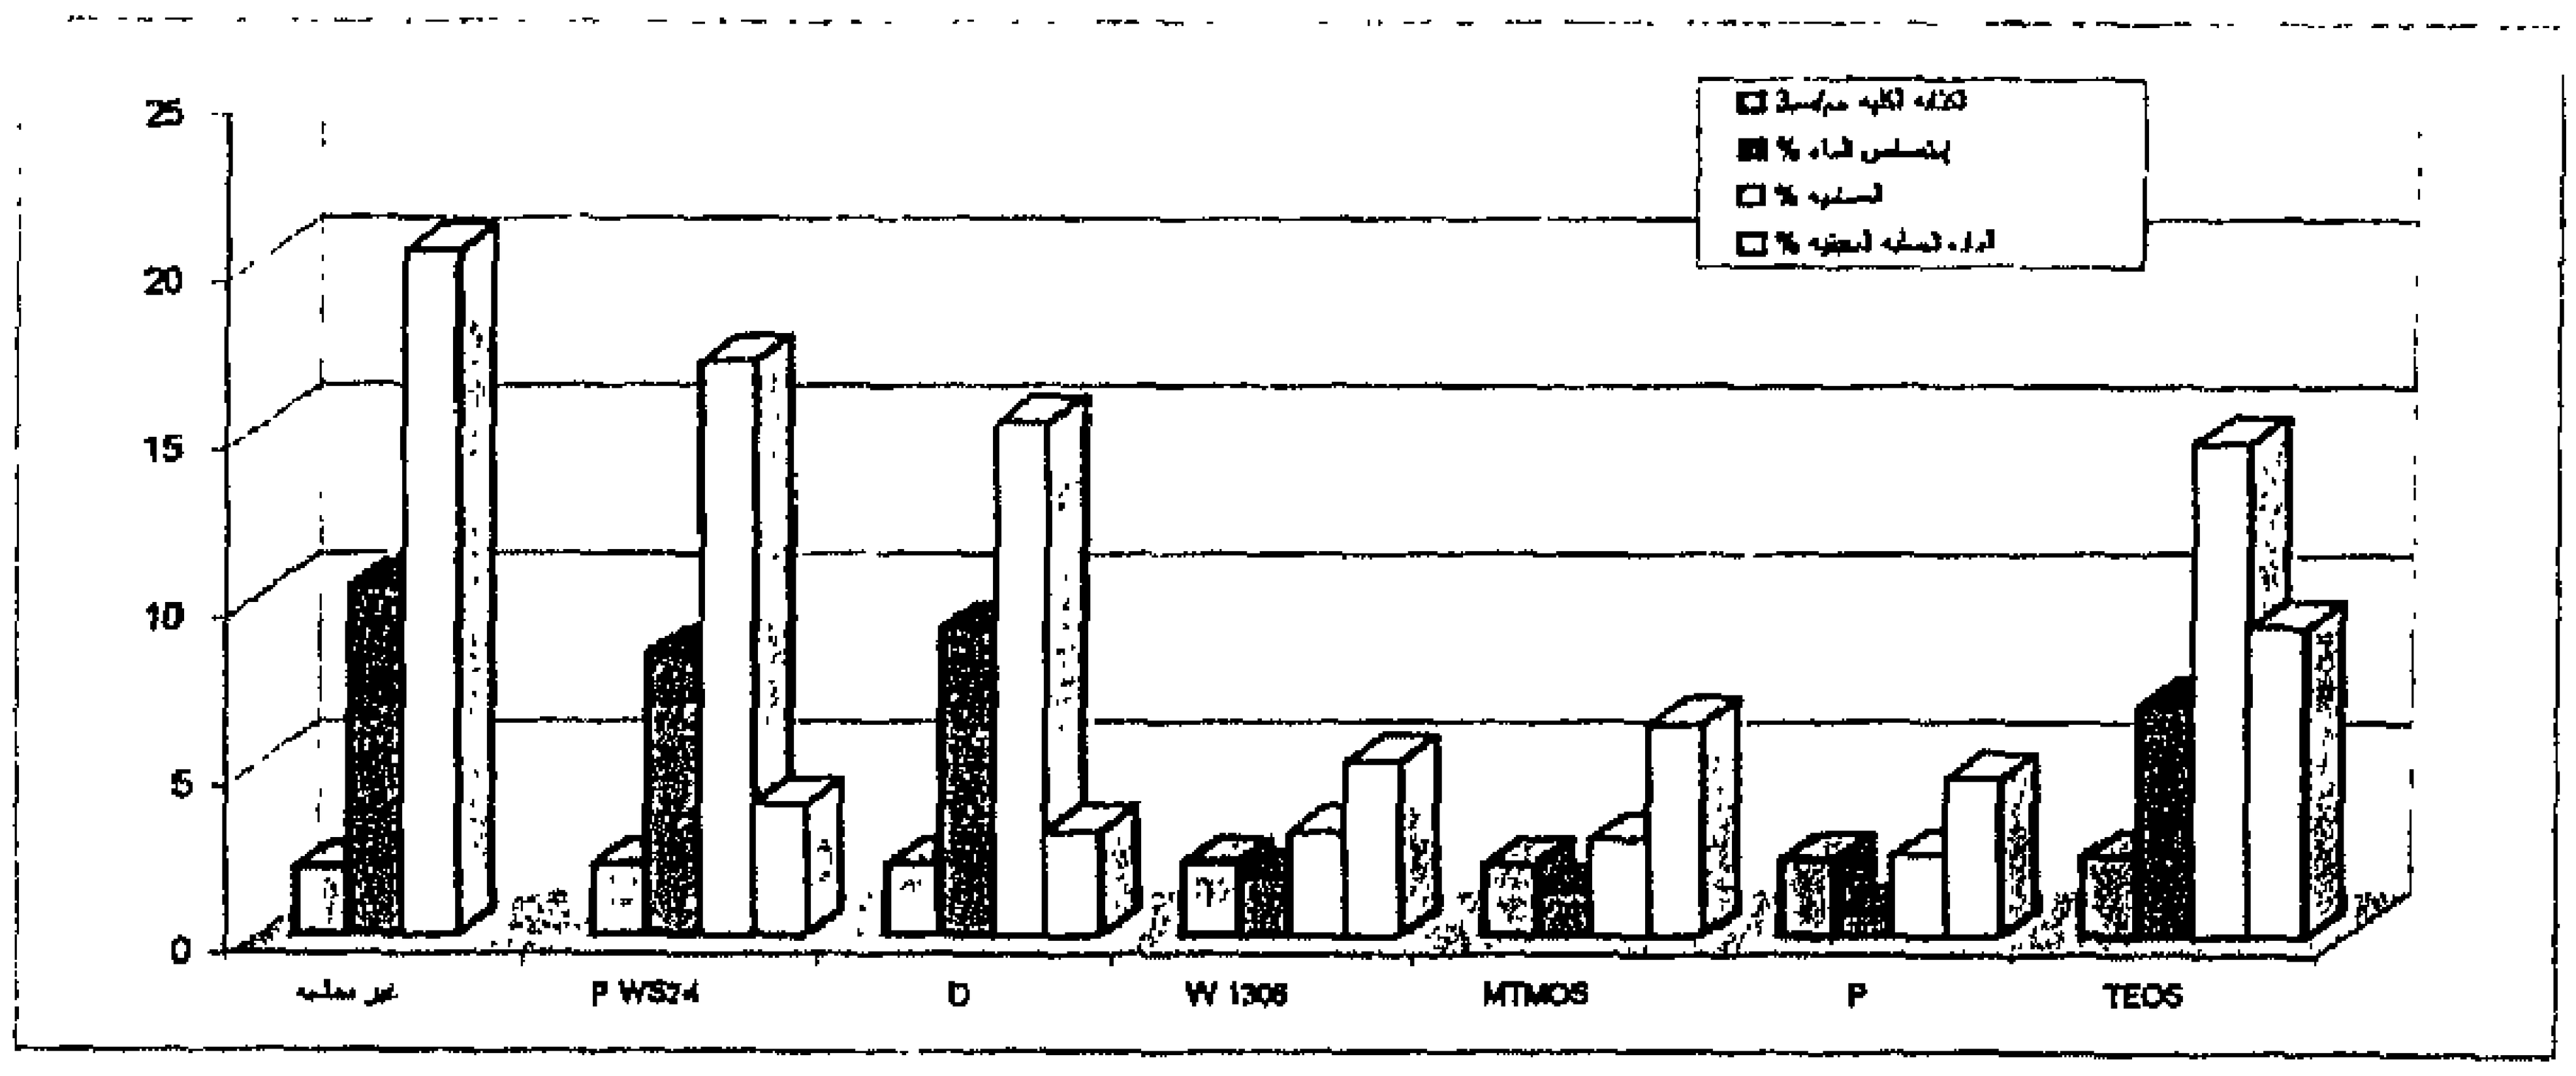
شكل رقم (٦٧) يوضح الخواص الفيزيائية لعينات المونة رقم (٢) قبل وبعد التقوية

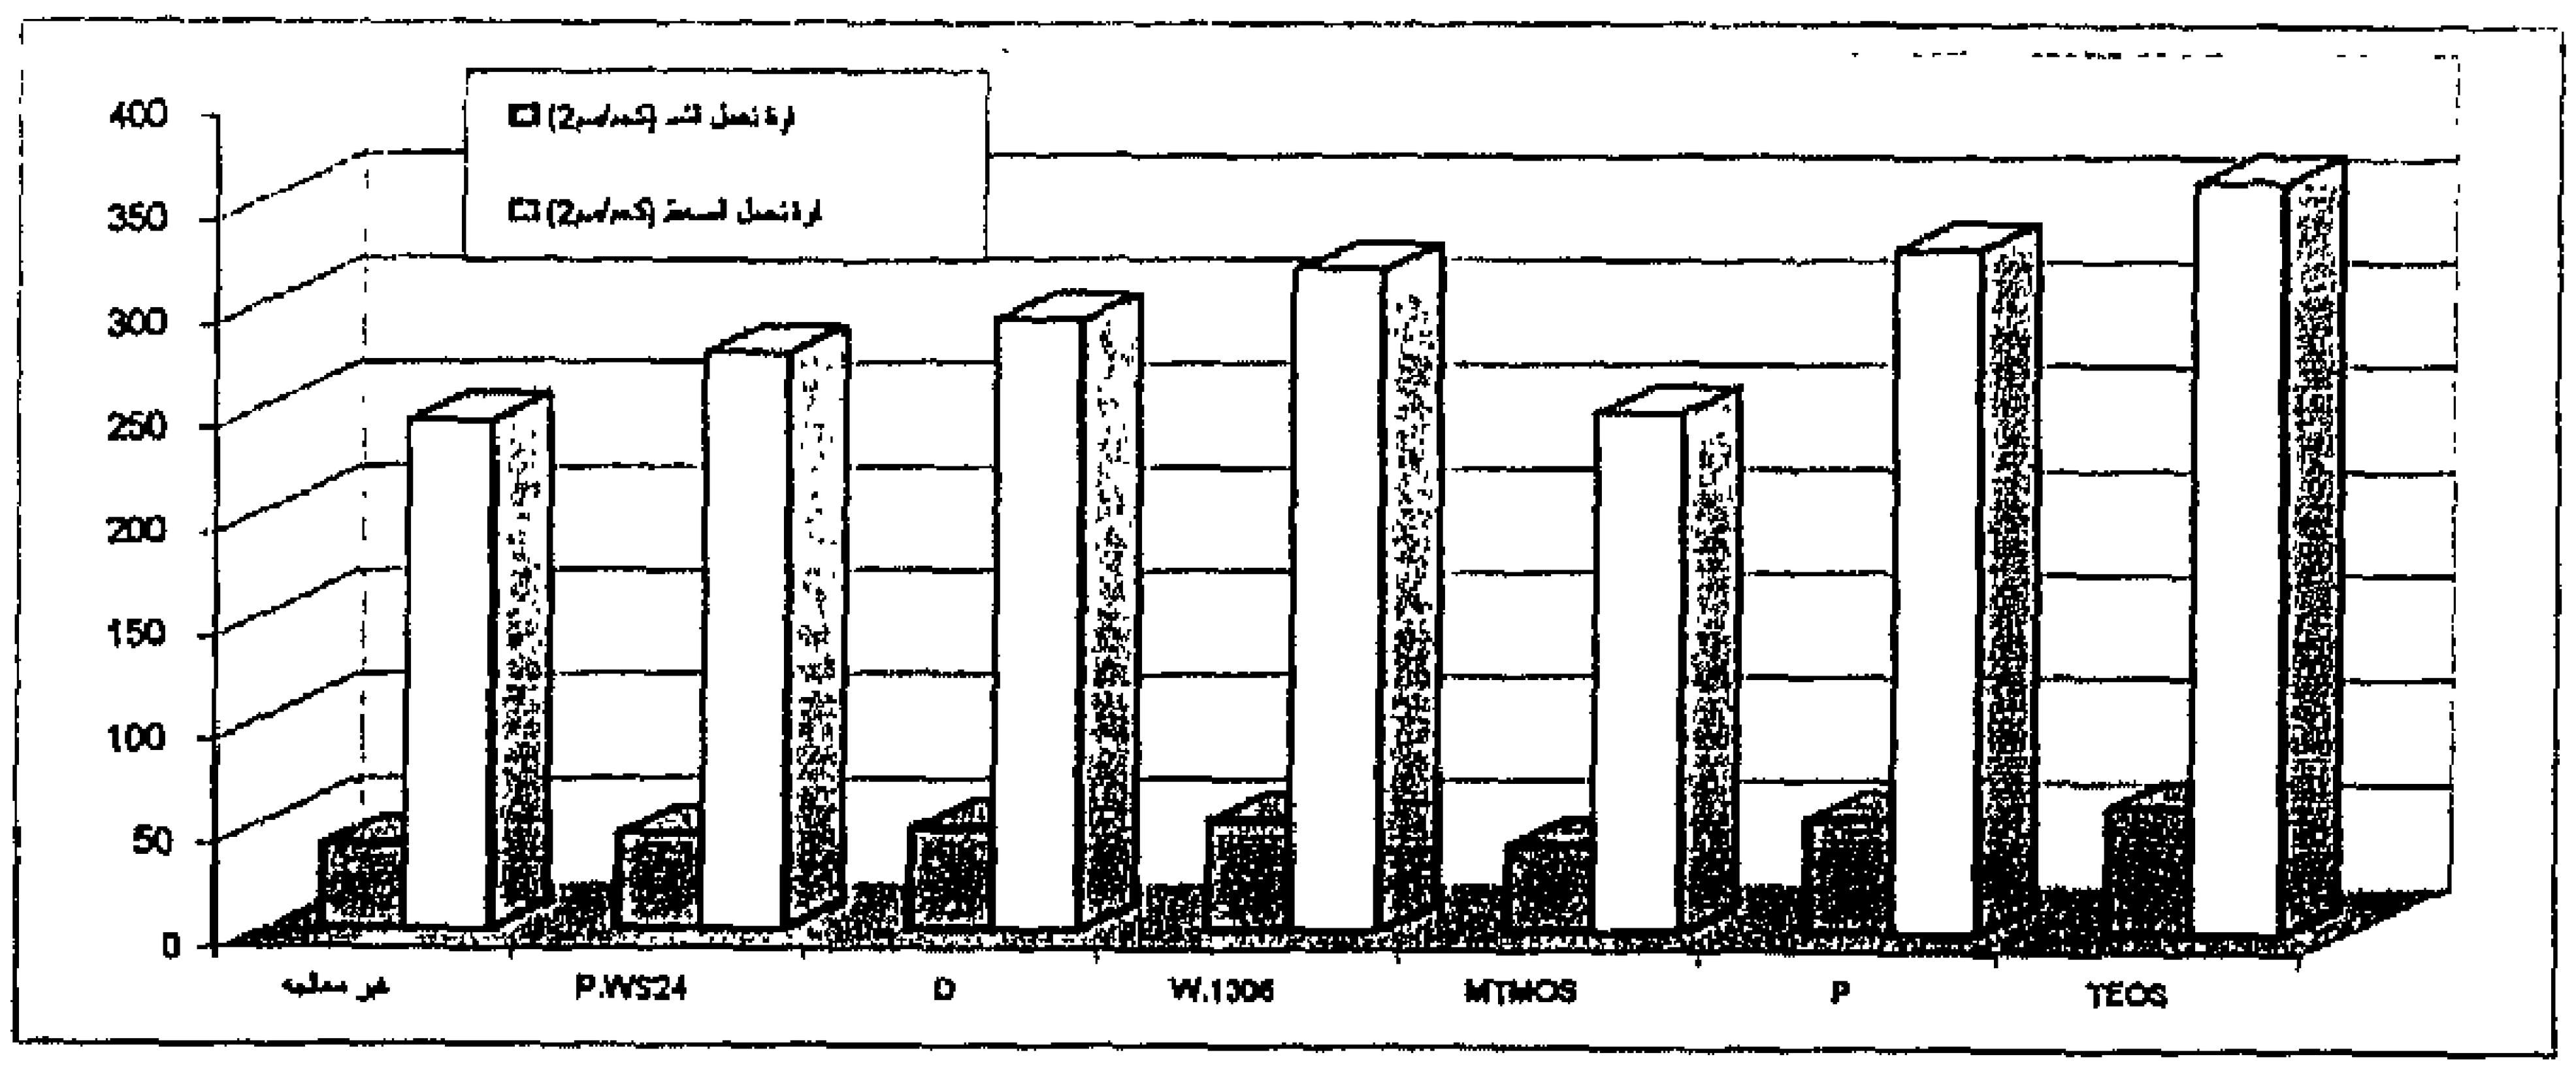
نجد أيضاً من خلال النتائج السابقة أن المونات أرقام (٨)،(٧)،(٢) أعطت أفضل النتائج بعد المعالجة بمواد التقوية المختلفة ويتضح ذلك من خلال الأشكال ارقام (٦٨)،(٦٩)،(٧٠) على الترتيب .

شكل رقم (٦٨) يوضح الخواص الميكانيكية لعينات المونة رقم (٨) قبل وبعد التقوية

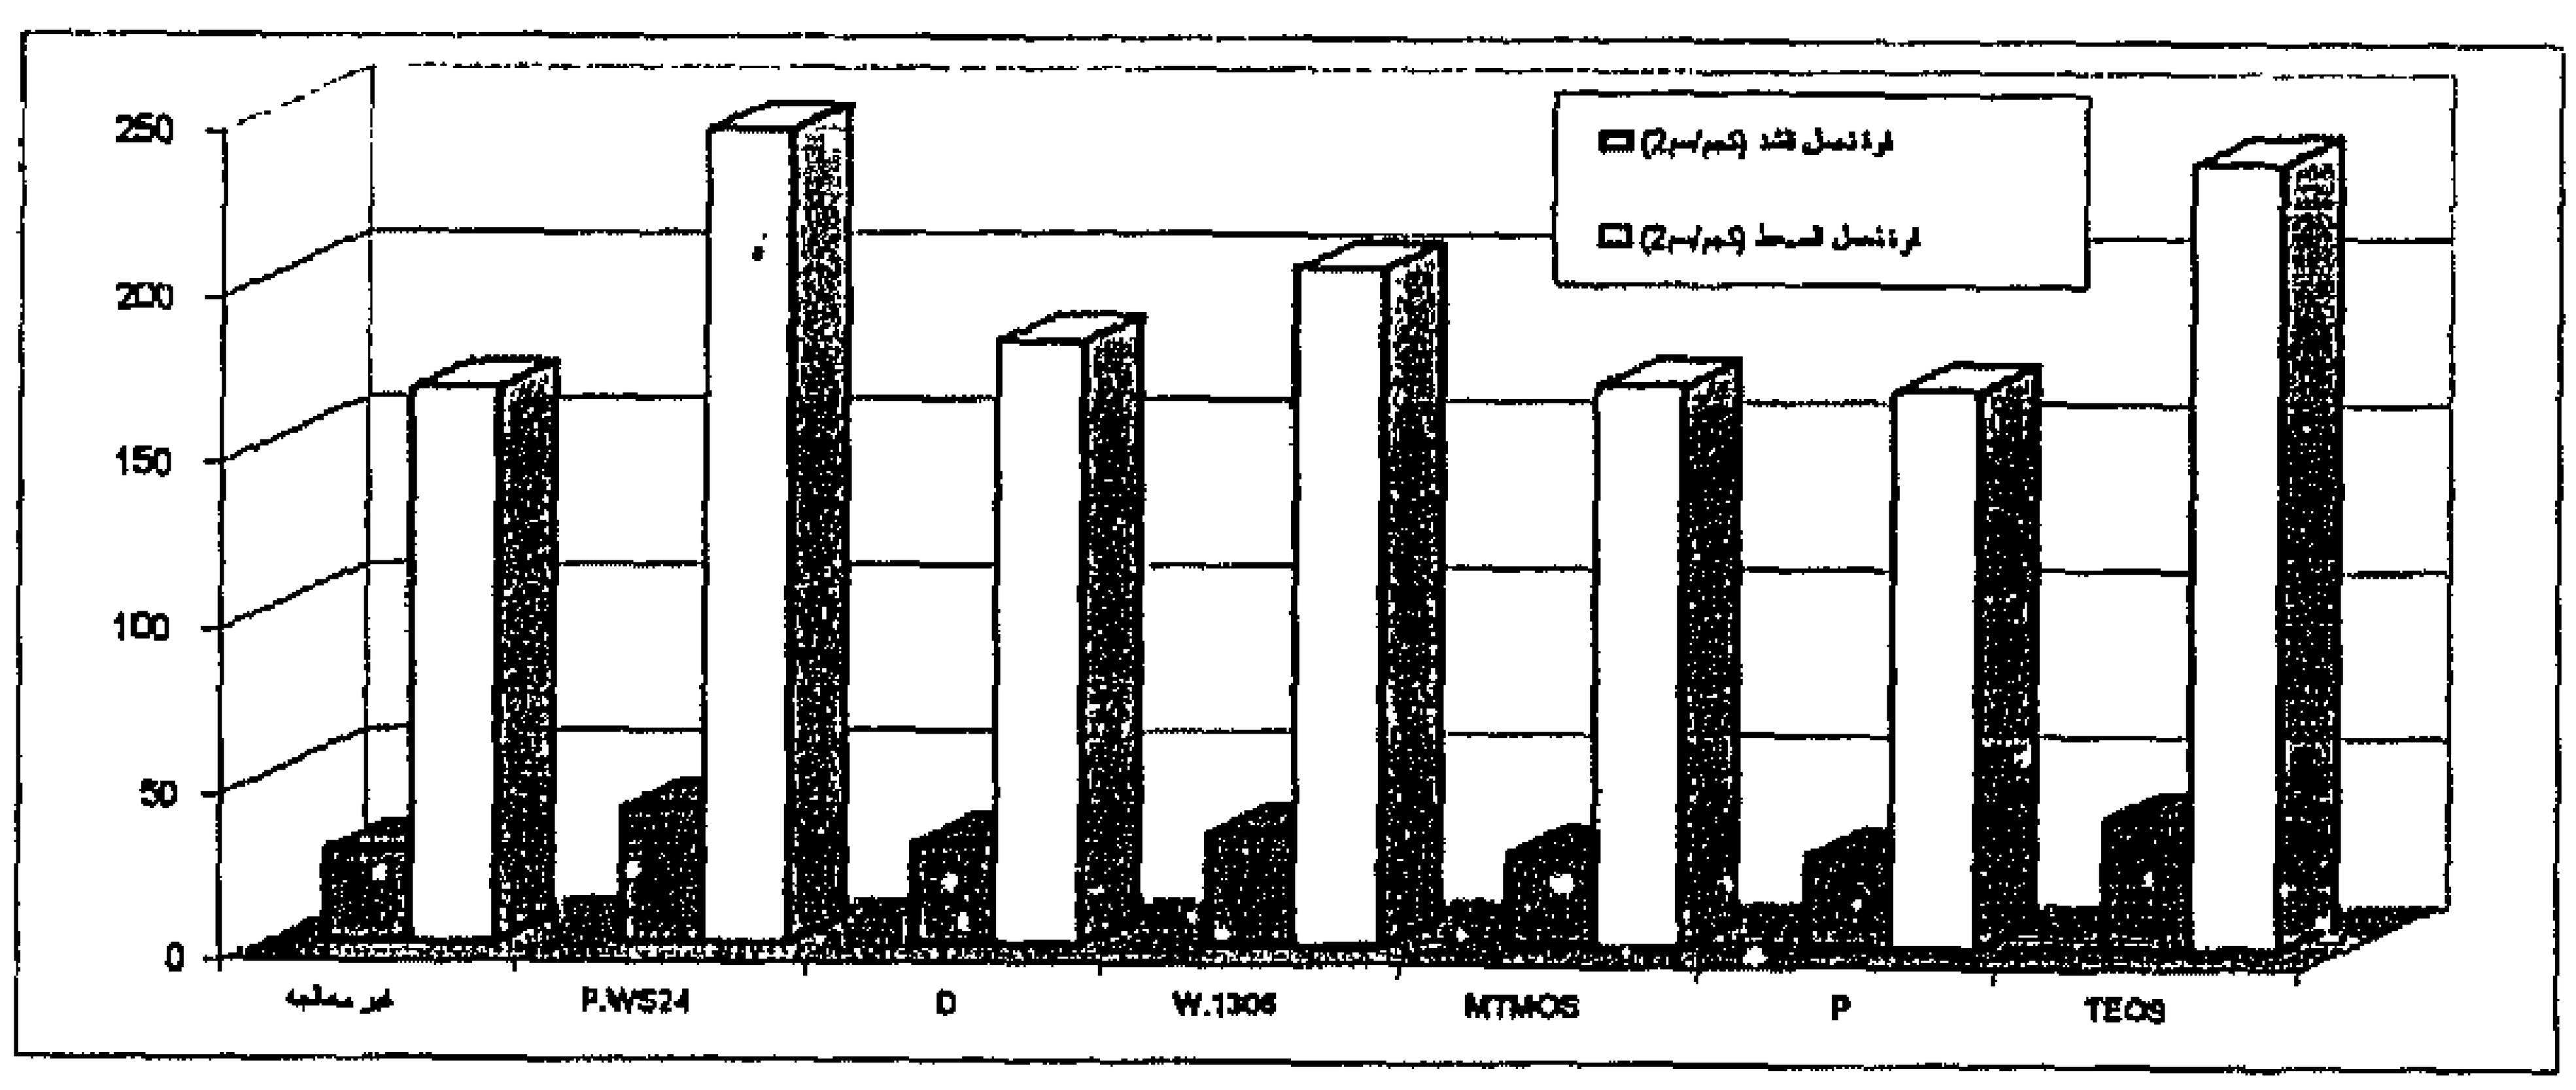
شكل رقم (٦٩) يوضح الخواص الميكانيكية لعينات المونة رقم (٧) قبل وبعد التقوية

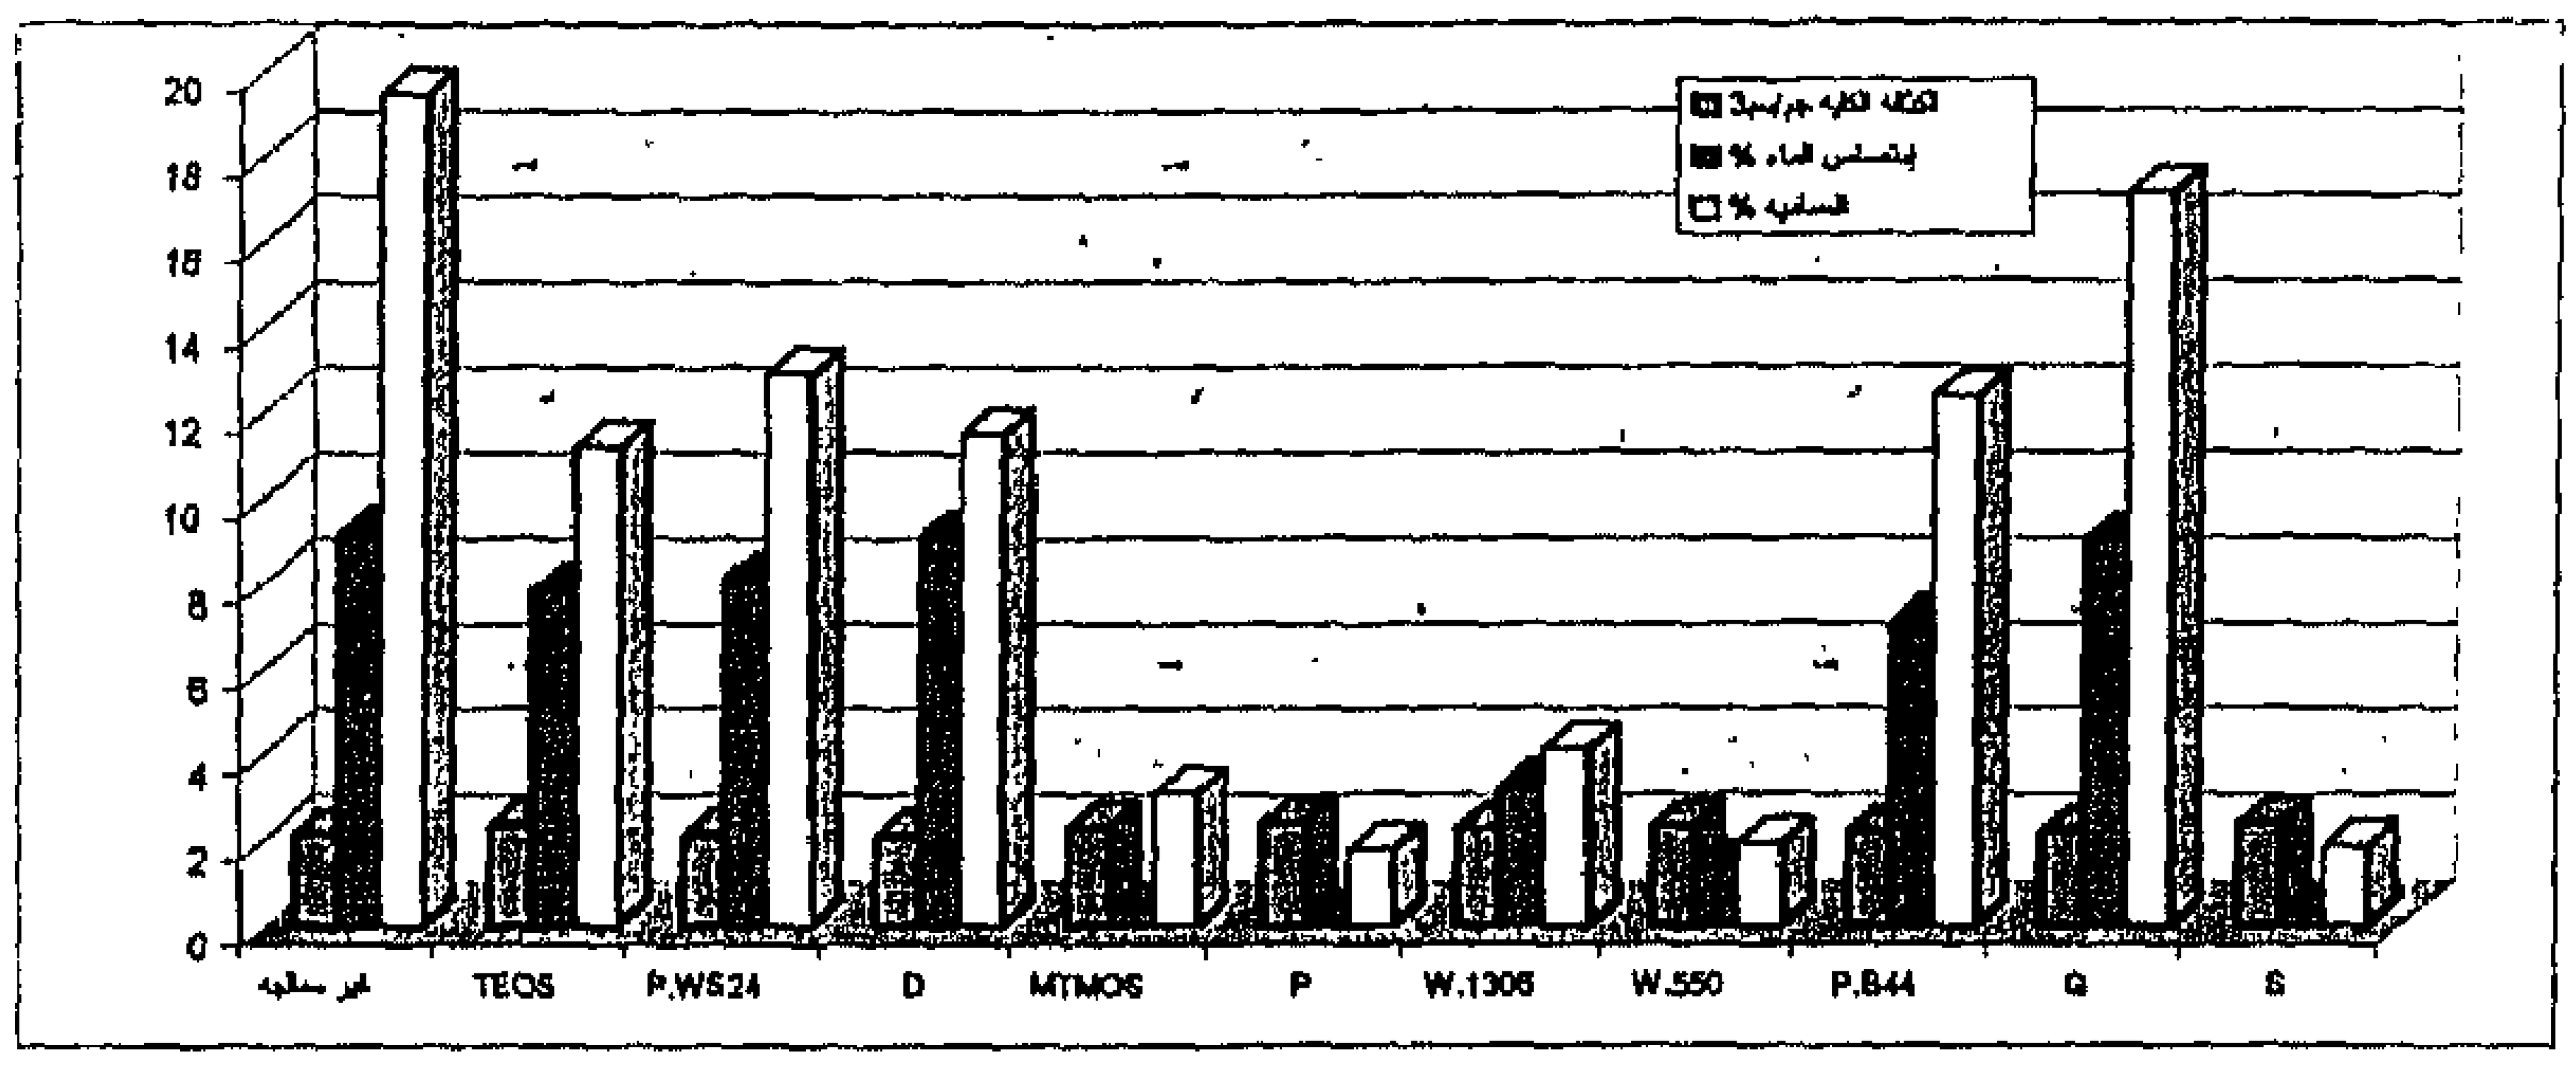
شكل رقم (٧١) يوضح الخواص الفيزيائية لعينات الحجر الجيرى بعد إجراء عمليات التقادم الصناعى عليها

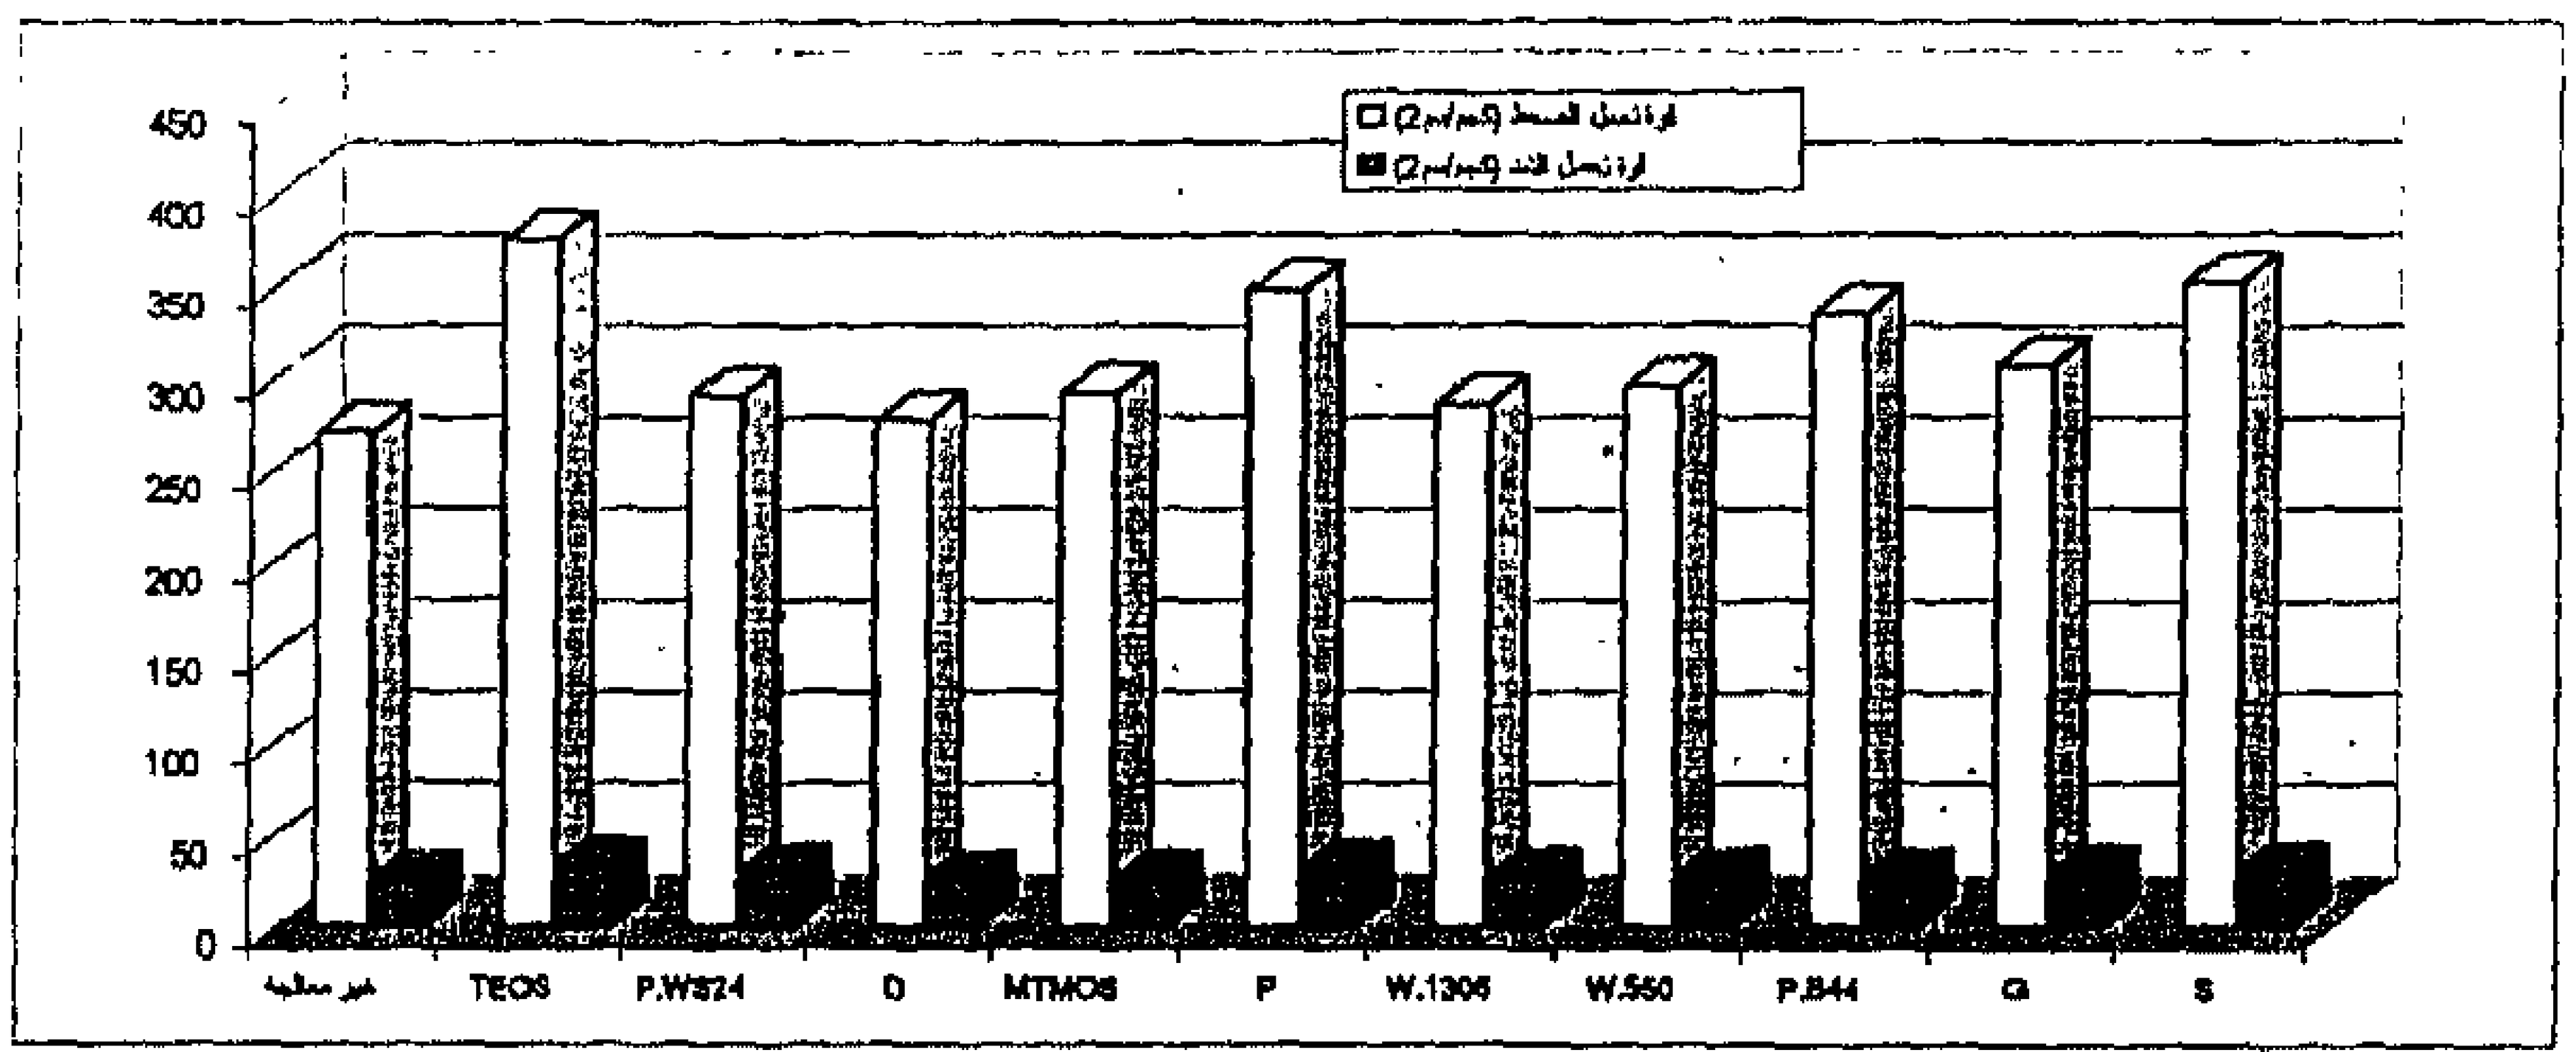
شكل رقم (٧٢) يوضح الخواص الميكانيكية لعينات الحجر الجيرى بعد إجراء عمليات التقادم الصناعى عليها
